Due casi di adeguamento sismico strutturale
per la Società Alga SpA

I VIADOTTI RIO GOZZO E SAN LORENZO SULL'AUTOSTRADA DEI FIORI

Il viadotto Rio Gozzo

Il viadotto San Lorenzo

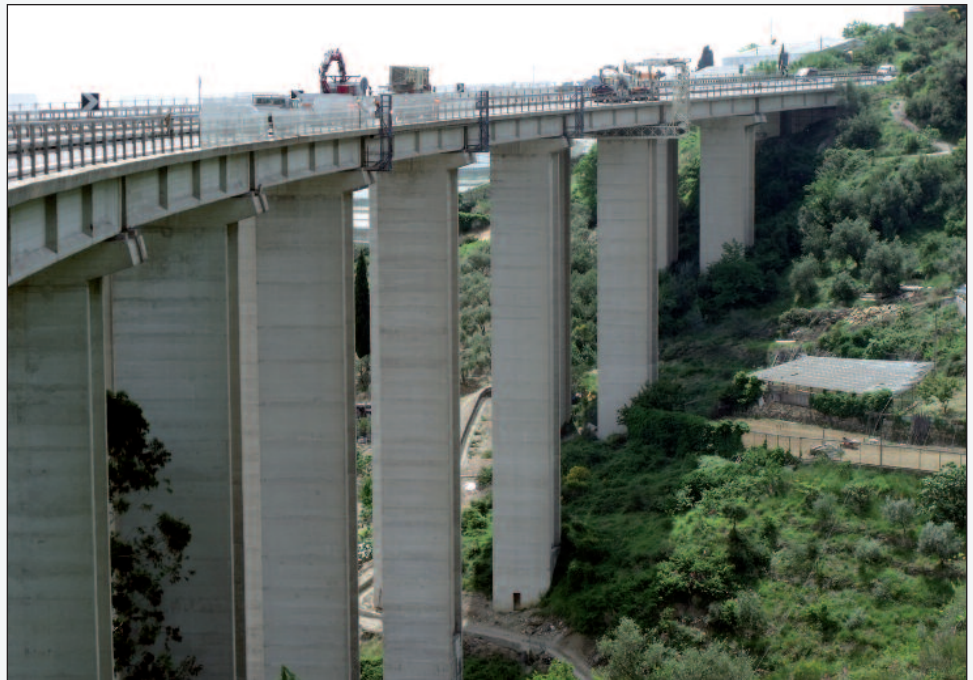
Figura 1 - L'intervento di adeguamento sismico sul viadotto Rio Gozzo

La tipologia di intervento deciso ha previsto in particolare la sostituzione degli apparecchi di appoggio con altrettanti appoggi antisismici, dotati di ancoraggi meccanici che li rendessero solidali ai pulvini e agli impalcato. Gli appoggi antisismici scelti, grazie alla loro bassa rigidità in direzione orizzontale, conferiscono alla sovrastruttura (impalcato) un'elevata flessibilità longitudinale e trasversale, aumentando in questo modo il periodo proprio di vibrazione della struttura stessa. In questo modo, noto lo spettro di risposta, permettono di abbattere l'azione sismica (Figura 3) e quindi di ridurre le forze orizzontali che si originano in caso di terremoto e che vengono trasferite dal movimento dell'impalcato a pile e fondazioni.

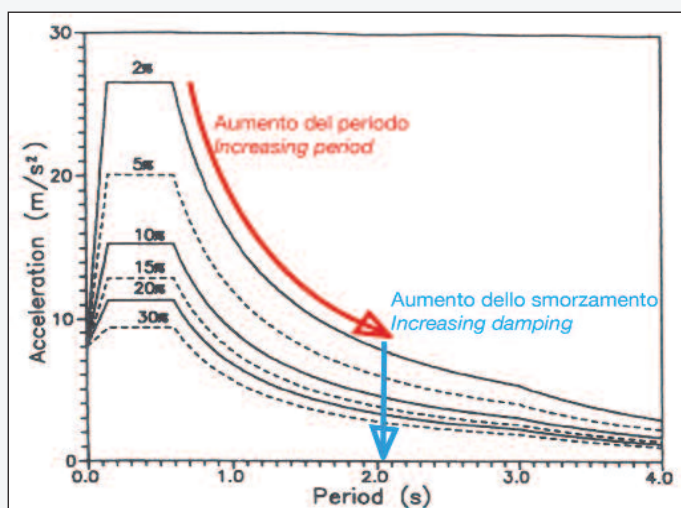
Figura 3 - spettro di risposta

Un ulteriore contributo all'abbattimento dell'azione sismica è dato dalle particolari proprietà dissipative del materiale elastomerico che compone gli appoggi antisismici stessi.

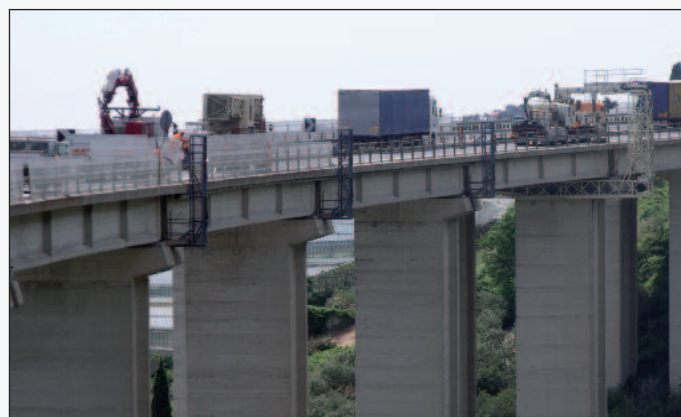
Figura 4 - Le squadre della Alga in azione sul viadotto Rio Gozzo

L'intervento è stato eseguito, in presenza di traffico, dalla Società Alga per quanto riguarda tutte le operazioni di sostituzione degli appoggi. La sostituzione dell'obsoleto sistema di appoggi ha comportato il sollevamento in successione di tutti gli assi dell'impalcato di entrambe le vie di corsa. La delicata operazione di sollevamento delle travi di impalcato è stata pianificata dal basso, e cioè agendo dai pulvini sui traversi di testata. L'accesso delle squadre di lavoro sui pulvini del viadotto è stato garantito tramite l'utilizzo di by-bridge (Figura 4).

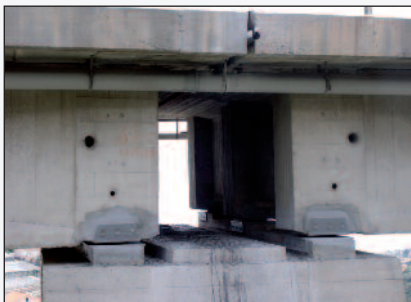
Figura 7 - La testa della pila e gli appoggi antisismici dopo l'adeguamento

Sono stati forniti, su entrambe le opere, complessivamente 108 appoggi antisismici da 1.850 kN, di portata, corrispondenti alle campate da 41 m, e sei da 1.200 kN corrispondenti all'unica campata da 20,50 m. Gli appoggi antisismici sono stati progettati e forniti dalla stessa Alga.

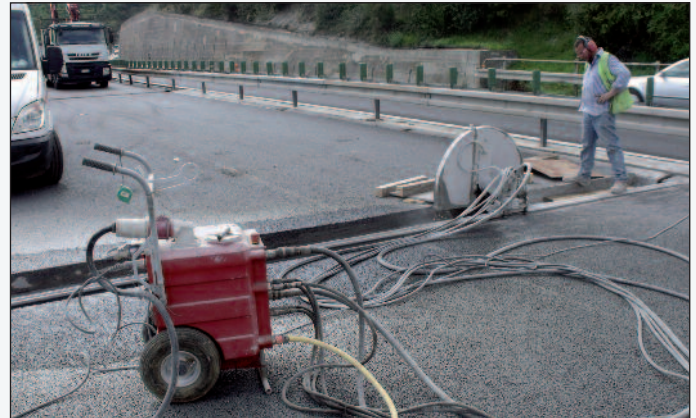
Figura 8 - Il taglio della soletta mediante disco diamantato

L'operazione, in parziale riduzione di carreggiata, si è svolta mediante rimozione dei giunti esistenti stessi, taglio della porzione di soletta

e dell'asfalto corrispondente all'inserimento dei nuovi giunti mediante disco diamantato (Figura 8), foratura del manto stradale e della soletta in c.a. in corrispondenza dei fori asolati di ancoraggio dei giunti, posizionamento dei giunti e inserimento degli ancoraggi chimici, colatura e sigillatura dei giunti.

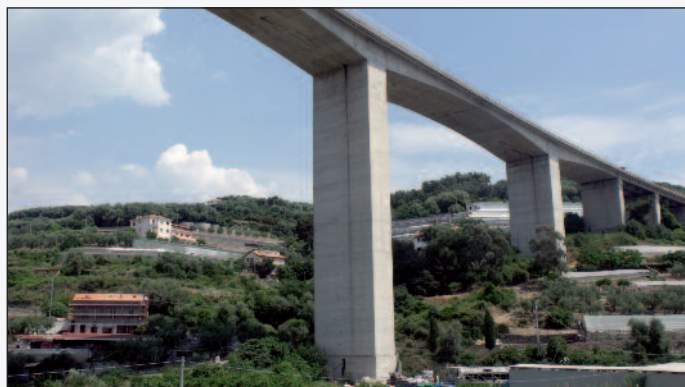
Figura 9 - Il viadotto San Lorenzo

Il viadotto San Lorenzo, una struttura di notevole importanza, è costituito da 15 campate di cui 7 da 31 m di luce realizzate mediante pile e travi appoggiate, che servono da approccio alle ulteriori 8 campate, di tipo a sbalzo in calcestruzzo armato precompresso, posizionate nella zona centrale del viadotto. Le sette campate centrali sono costituite da due mensole simmetriche monolitiche con ciascuna pila (struttura a "stampella") e costituiscono la sezione dell'opera oggetto dell'intervento descritto nel presente articolo.

La luce delle campate centrali è di 82 m. L'impalcato è composto da una sezione a cassone pluricellulare in calcestruzzo armato precompresso, con un collegamento in mezzera della campata che avviene tramite chiavi di taglio metalliche (Figura 9). Tali chiavi di taglio (cerniere) (Figura 10) consentono gli spostamenti relativi della struttura in direzione longitudinale mentre impediscono quelli in direzione verticale. I movimenti in direzione verticale, in particolare, sono originati dai dissimmetrici carichi accidentali dovuti al traffico.

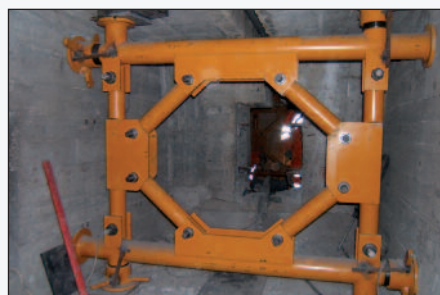
Figura 12 - Le chiavi di taglio Algasism FSK installate

Le chiavi di taglio fornite, in particolare della Serie Algasism FSK, mantengono sostanzialmente invariato il principio delle precedenti cerniere (sistema maschio/femmina), ma con alcune sostanziali migliorie che ne aumentano notevolmente la durabilità. In particolare, la superficie di contatto tra gli elementi maschio e femmina non è acciaio su acciaio bensì provvista di superfici di scorrimento in acciaio teflon, che permettono i movimenti relativi (longitudinali) fra le parti, sopportando pressioni verticali fino a 20 MPa senza subire danni e usure.

L'operazione è stata ripetuta per le otto campate interessate (Figura 12).

Come risulta dai calcoli effettuati, la forza di taglio che le quattro chiavi di taglio di ciascun giunto devono trasmettere è di 2.500 kN, essendo quindi la forza massima agente su ciascuna chiave di taglio di quasi 650 kN. Sono state complessivamente sostituite 24 chiavi di taglio in un intervento che è stato eseguito in quattro mesi. Un intervento successivo, attualmente non ancora eseguito, completerà l'adeguamento strutturale mediante il ripristino dei calcestruzzi ammalorati delle solette e la sostituzione dei giunti di dilatazione in carreggiata. ■
